MONTOLIT TORNADO

Art. 970T

DATE TEHNICE

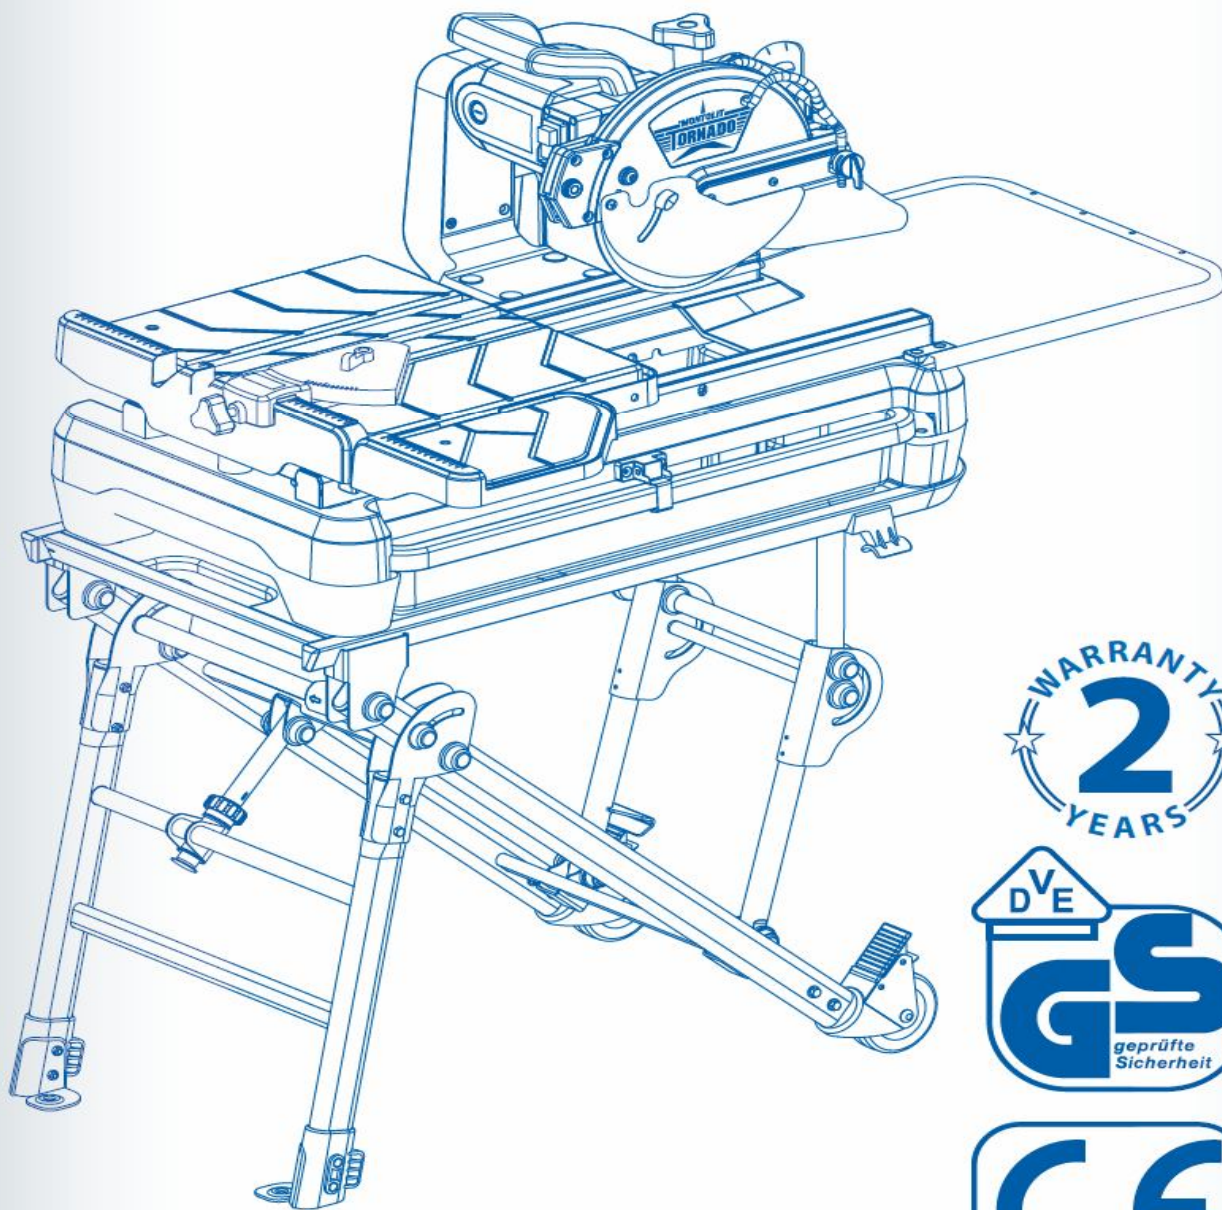
1. MASINA DE TAIAT ELECTRICA, CU DISC DIAMANTAT CU RACIRE CU APA

ESTE FOLOSITA **EXCLUSIV** PENTRU A TAIATA MATERIALE DE CONSTRUCTII SI CONFECTIONAREA DE COLTURI ALE PLACILOR DIN CERAMICA(JOLLY). SE POT TAIATA, CU DISC ADECVAT, URMATOARELE MATERIALE: GRESIE, FAIANTA,GRANIT, MARMURA, CARAMIDA, PLACI DIN BETON,CERAMICA ,COTTO, MATERIAL REFRACTAR,KLINKER, ETC. FOLOSITI DISC RECOMANDAT DE CONSTRUCTOR.

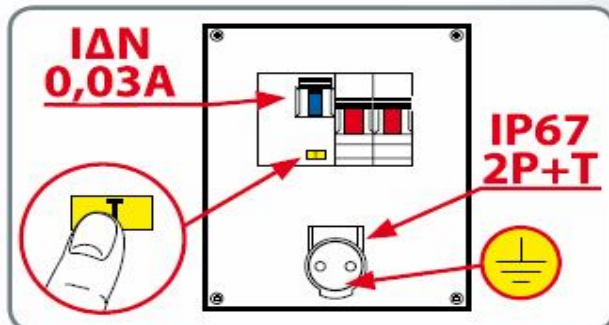
EFECTUATI ALIMENTAREA LA PRIZA LEGATA LA PAMANT (CU FIR GALBEN/VERDE) IP67 2P+T, SI PROTEJATA DE INTRERUPATAOR TERMIC DIFERENTIAL TIP IΔN 0,03A.

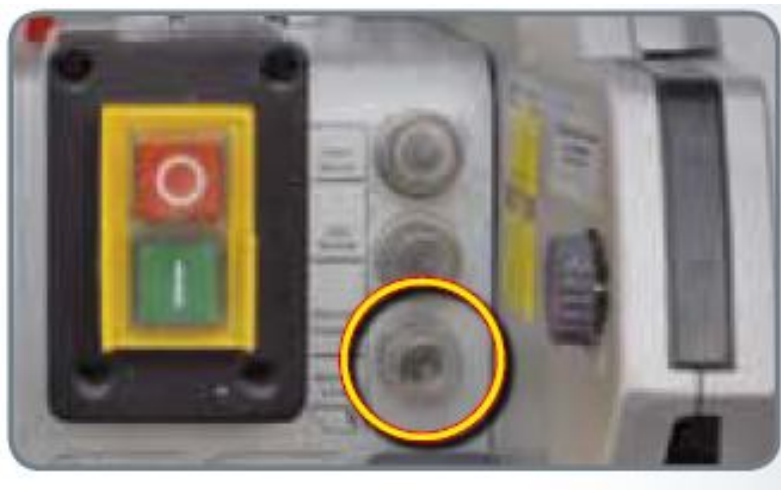
ACEST MODEL ESTE PREVAZUT CU INTRERUPATOR DE PROTECTIE TERMICA SI BOBINA DE MINIMA TENSIUNE
NU FORTATI MOTORUL IN TIMPUL FUNCTIONARII. MASINA ESTE PREVAZUTA CU SISTEM DE PROTECTIE IMPOTRIVA INCALZIRII MOTORULUI. IN CONSECINTA,DACA SE OBSERVA OPRIREA MOTRULUI APARENT FARA MOTIV, ESTE NECESAR SA ASTEPTAM CATEVA MINUTE DEZACTIVAREA SISTEMULUI DE PROTECTIE. IN MOD SIGUR SA- ACTIVAT DATORITA INCALZIRII EXCESIVE A MOTORULUI. IN ACEST CAZ TREBUIE SA REDUCEM VITEZA DE TAIERE, SAU SA CONTROLAM CAPACITATEA DE TAIERE A DISCULUI.RESETAREA SE FACE CU AJUTORUL BUTONULUI DIN FIGURA:

- DACA MOTORUL NU ESTE SUPRAINCALZIT. ASTEPTATI RACIREA ACESTUIA SI RESETATI DE BUTONUL INDICAT

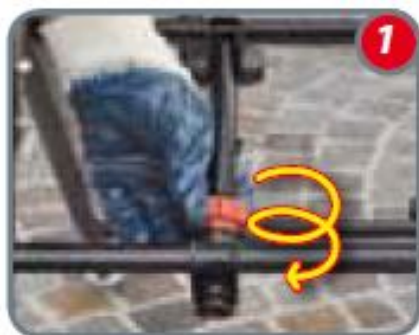
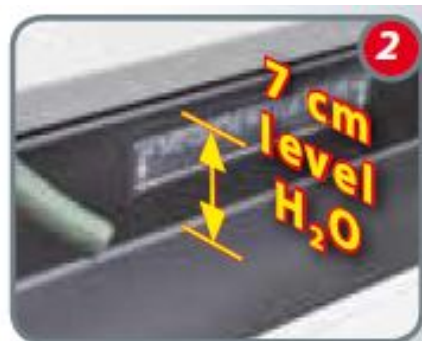
INAINTE DE ORICE OPERATIUNE DE TAIERE, ASIGURATI-VA CA CAVALETUL MASINII ESTE BINE RIDICAT SI TENSIONAT (FIG.1), SI VERIFICATI NIVELUL APEI PENTRU RACIRE (FIG.2)

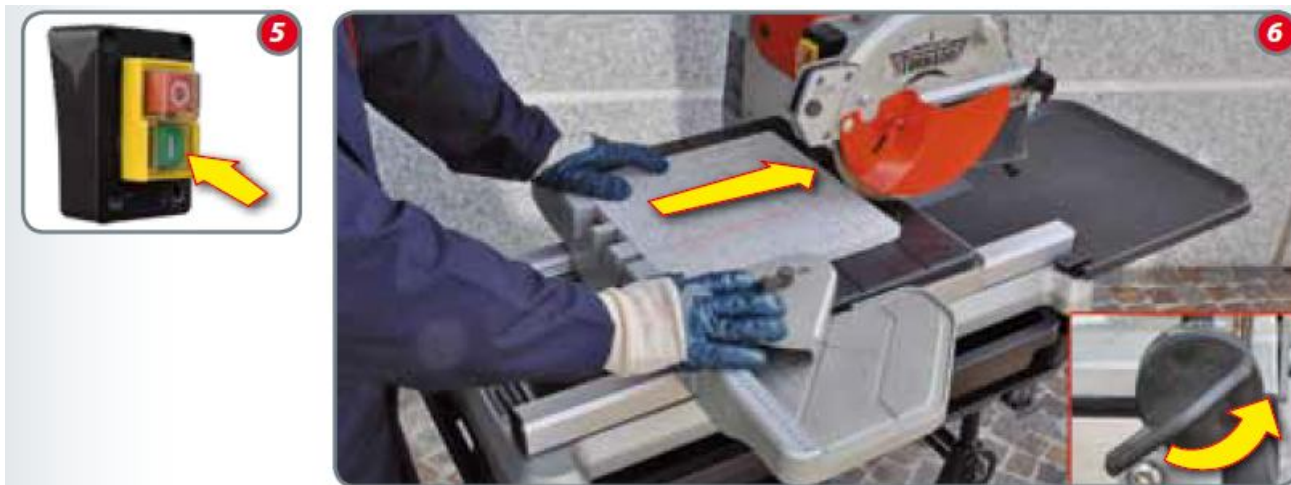
9.UTILIZAREA CORECTA TAIEREA DREAPTA LA 90 GRADE

- ASIGURATI-VA CA MOTORUL ESTE IN POZITIA COBORATA(FIG.2)
- ASIGURATI-VA CA LASERUL ESTE CORECT ALINIAT
- POZITIONATI SI FIXATI GRESIA(FIG. 3 – 4)
- PORTINI MASINA DE INTRERUPATOR
- POZITIA CORECTA A MAINILOR ESTE INDICATA IN FIG.6
- INCEPETI PROCEDURA DE TAIERE PRIN APROPIEREA LENTA A MATERIALULUI DE DISC, SI AVANSAREA TAIERII FUNCTIE DE GROSIMEA SI DURITATEA MATERIALULUI
- REDUCETI VITEZA CU CARE IMPINGETI MATERIALUL CAND APROAPE SE TERMINA PORTIUNEA DE TAIAT
- DUPA TERMINAREA OPERATIUNII,OPRITI MASINA CU AJUTORUL INTRERUPATORULUI

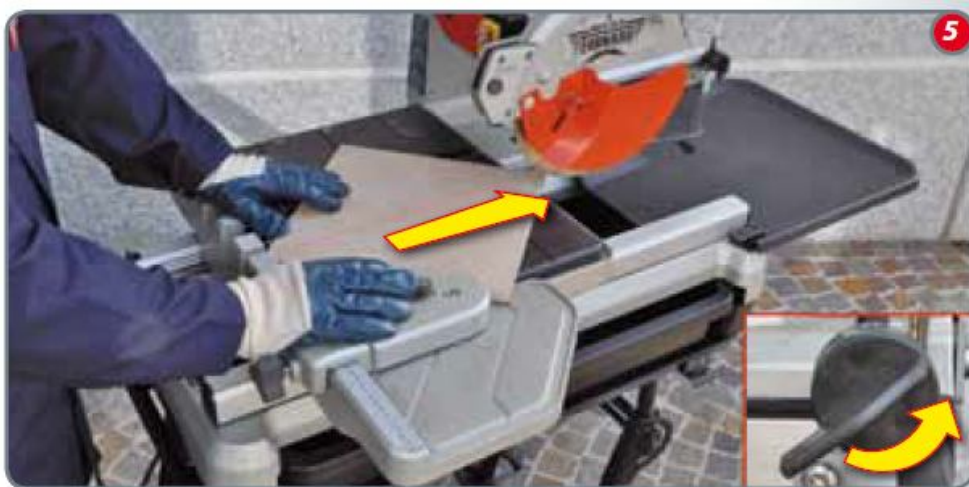
TAIEREA LA 45 GRADE

- ASIGURATI-VA CA MOTORUL ESTE IN POZITIE COBORATA (FIG.2)
- ASIGURATI-VA CA LASERUL ESTE CORECT ALINIAT
- POZITIONATI SI FIXATI GRESIA(FIG. 3)
- PORTINI MASINA DE INTRERUPATOR
- POZITIA CORECTA A MAINILOR ESTE INDICATA IN FIG.6
- INCEPETI PROCEDURA DE TAIERE PRIN APROPIEREA LENTA A MATERIALULUI DE DISC, SI AVANSAREA TAIERII FUNCTIE DE GROSIMEA SI DURITATEA MATERIALULUI
- REDUCETI VITEZA CU CARE IMPINGETI MATERIALUL CAND APROAPE SE TERMINA PORTIUNEA DE TAIAT
- DUPA TERMINAREA OPERATIUNII,OPRITI MASINA CU AJUTORUL INTRERUPATORULUI
- DACA SE VERIFICA RUPTURA PE ULTIMUL CENTIMETRU DE TAIERE,CONTROLATI CALITATEA DISCULUI

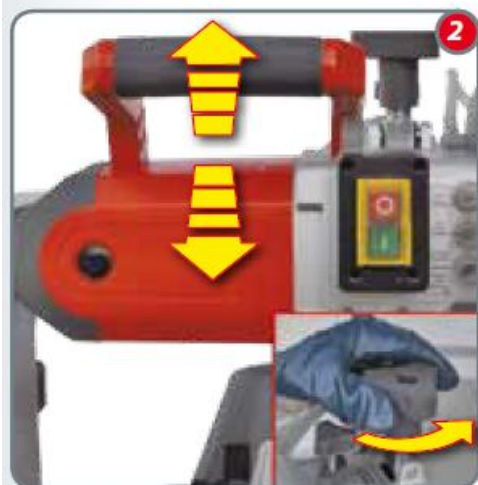
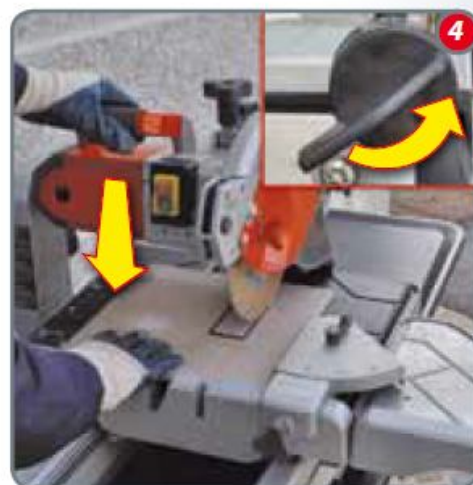
GAURI PATRATE SAU DREPTUNGHIULARE

- APASATI GRADUAL IN JOS DISCUL, PANA CAND ACESTA IESE PE PARTEA OPUSA
- POZITIA CORECTA A MAINILOR ESTE INDICATA IN FIG.4

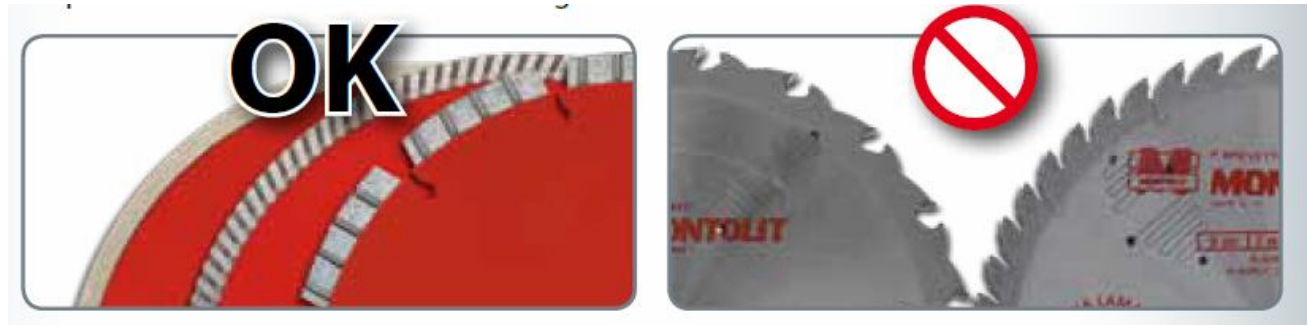
11. INLOCUIREA DISCULUI DIAMANTAT

FOLOSITI NUMAI DISCURI DE TIPUL SI CALITATEA RECOMANDATE DE CONSTRUCTOR. PENTRU MAI MULA PRECIZIE SI ECONOMIE, CONSULTATI CATALOGUL MONTOLIT DE UNDE PUTETI ALEGE DISCUL CORECT.

- DISCUL DIAMANTAT SI SISTEMUL DE PRINDERE SI FIXARE AL ACESTUIA TREBUIE SA FIE MEREU IN PERFECTA STARE GENERALA.
- ESTE PERICULOS SA SE FOLOSEASCA DISC CU UZURA ACCENTUATA, DESCENTRARE SAU FISURI.
- IN CAZUL IN CARE DISCUL ESTE „INNECAT” CU IMPURITATI, FOLOSITI STIK RAVVIVATORE MONTOLIT, ART. 395B.

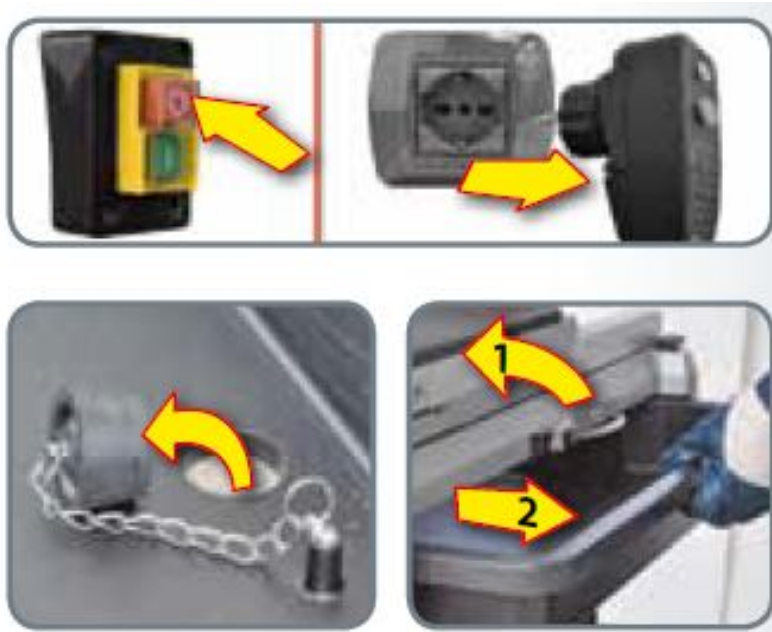
12. INTRETINEREA PERIODICA

- INAINTE DE ORICE ACTIUNE DE INTRETINERE, SCOATETI MASINA DIN PRIZA.
- NU FOLOSITI JET DE APA, CI O CARPA UMEDA.
- VASUL PENTRU APA SE EXTRAGE SI SE CURATA DUPA CE S-A EVACUAT APA DIN EL

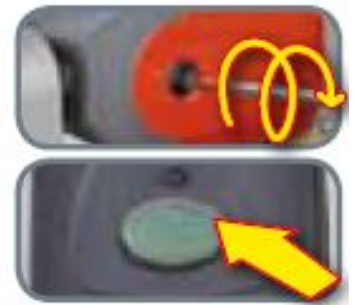
- DACA MASINA ESTE LEGATA LA CURENT.
- CABLUL DE ALIMENTARE
- LIPSA TENSIUNII
- MOTORUL NU ESTE LEGAT
- CARBUNII DE LA MOTOR CONSUMATI
- INTRERUPATORUL DIFERENTIAL DE PE FISA NU ESTE ACTIONAT
